Welkom bij de Waterdag

Wat vertellen meetgegevens voor gewasbeschermings- middelen ons over de oppervlaktewaterkwaliteit in glastuinbouwgebieden

'Beperken en voorkomen (bodem)lekkages glastuinbouw'

Presentatie onderzoeksresultaten Waterdag
Manfred Wienhoven (Ecorys), 22 juni 2023

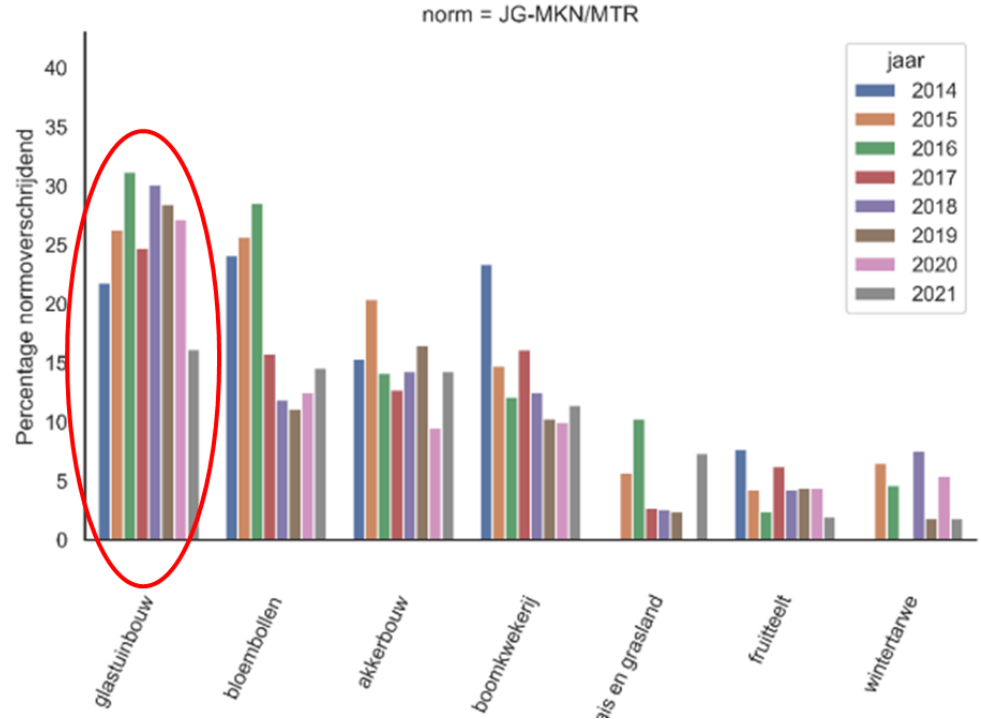
Aantal norm overschrijdende GBM in het LM-GBM

- Glastuinbouw locaties in LM-GBM laten hoogste percentage normoverschrijdende GBM zien tov andere teelten.
- Flinke verbetering richting 2021, maar nog steeds is 15% van de gebruikte GBM norm overschrijdend.
- Voor groot deel insecticiden zoals esfenvaleraat, spinosad, imidacloprid, pirimifos-methyl etc.

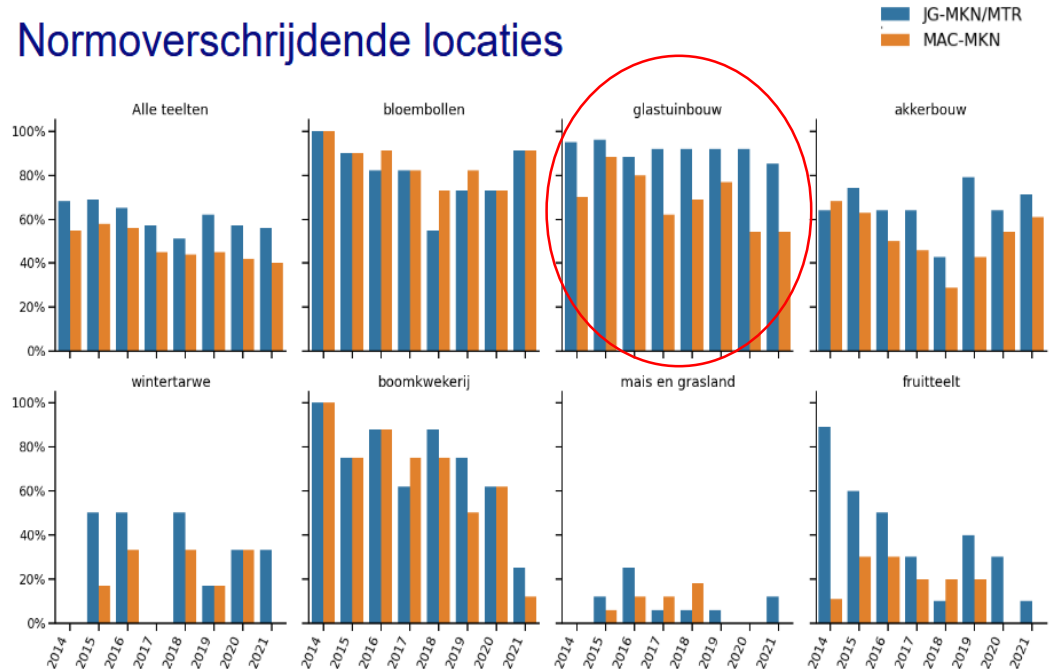
Aantal norm overschrijdende locaties voor GBM in het LM-GBM

- Ten opzichte van de acute norm is het aantal normoverschrijdende locaties afgenomen.
- Voor de chronische norm is dit vrijwel niet het geval. Circa 90 van de locaties voldoet niet in 2021.

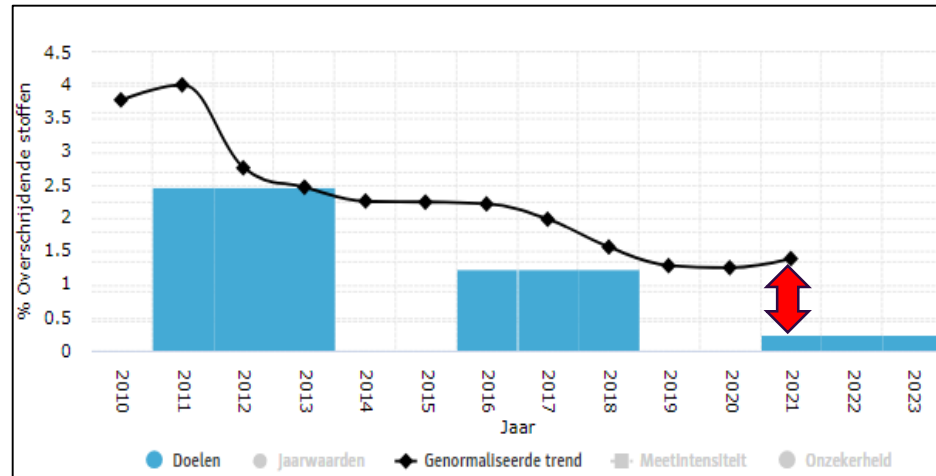
- Er worden nog steeds te veel normoverschrijdingen aangetroffen in glastuinbouwgebieden.
- Hierdoor raakt het middelenpakket steeds verder onder druk.
- De doelen van beleidsnota Gezonde Groei Duurzame Oogst worden mede door normoverschrijdingen in de glastuinbouw niet gehaald (zie figuur met resterend opgave in rood).

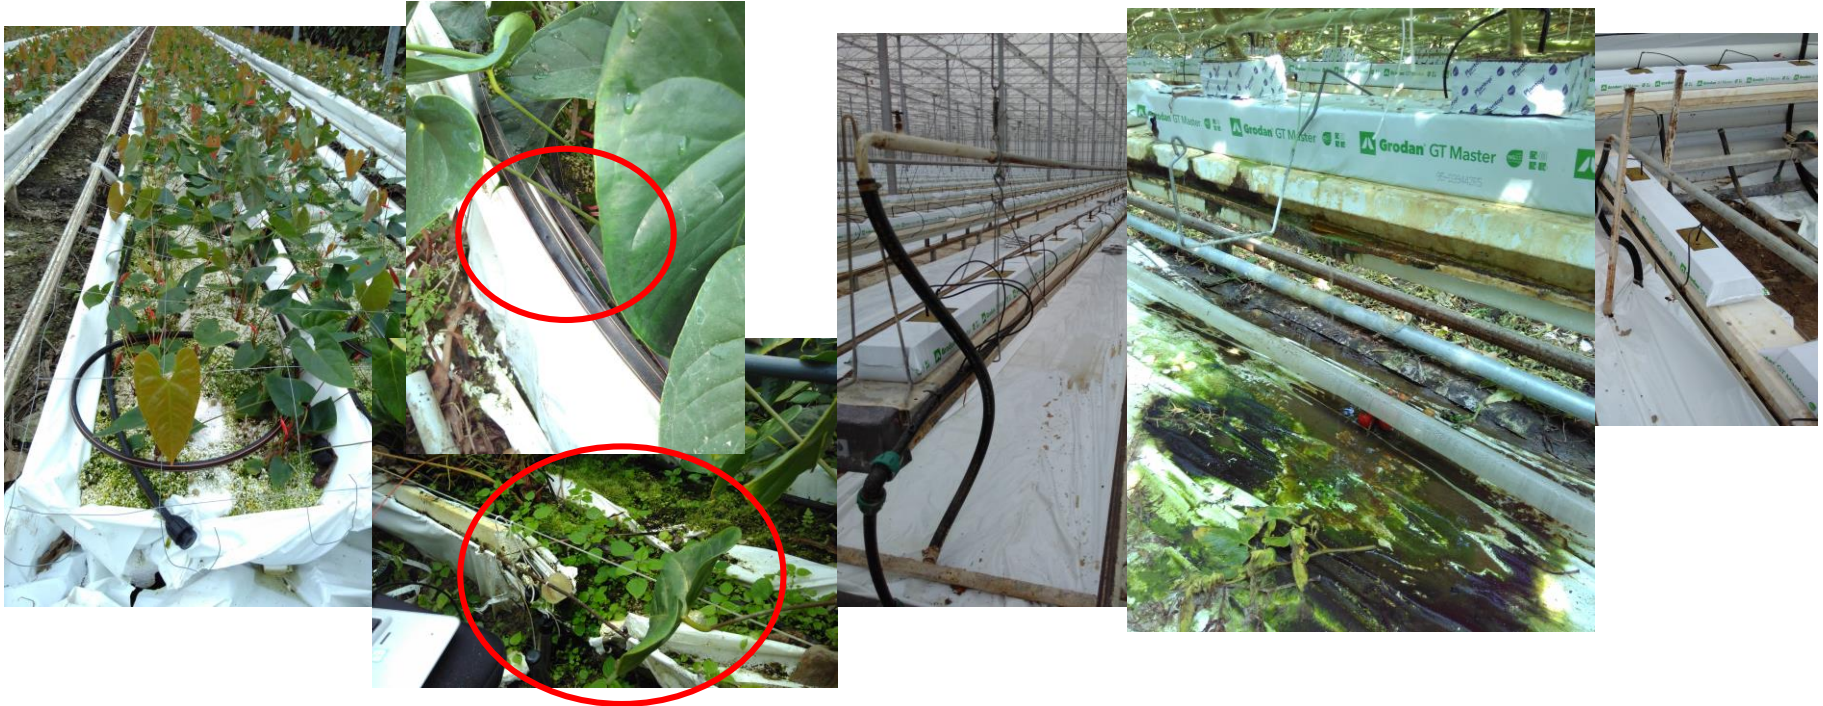
Inrichting meetnet bij substraatteelt

Vijf bedrijven: anthurium, gerbera, roos, paprika en tomaat

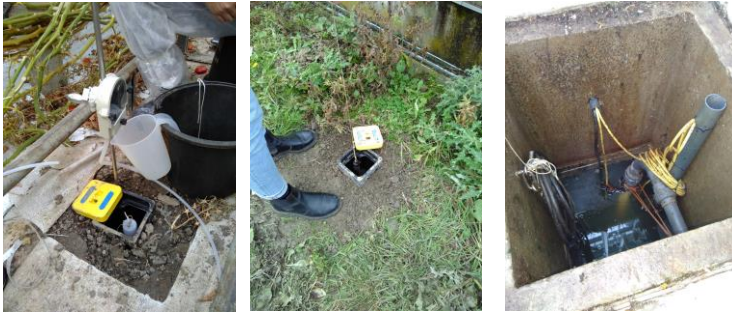
Inrichting meetnet bij substraatteelt

Onderzoeksvraag bij substraat: zien we lekstromen terug in het grondwatersysteem onder de kas?

Peilbuizen binnen en buiten de kas, meting oppervlaktewater & meting onderbemalingsput:

- Grondwaterstand (continue meting);
- Nutriënten (4x);
- Chemische stoffen (gewasbeschermingsmiddelen, GBM) (2 of 3x).

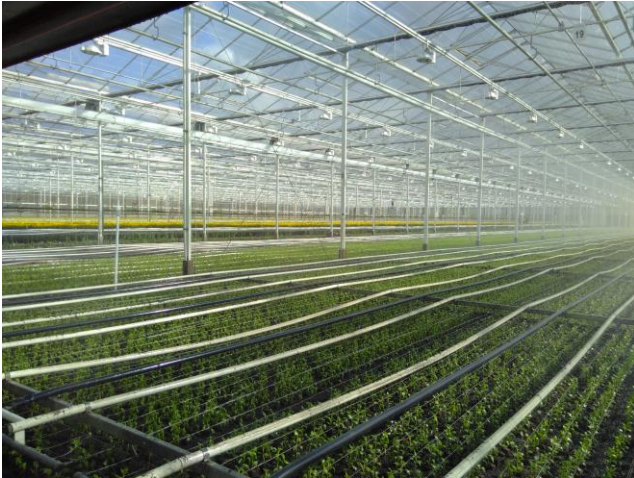
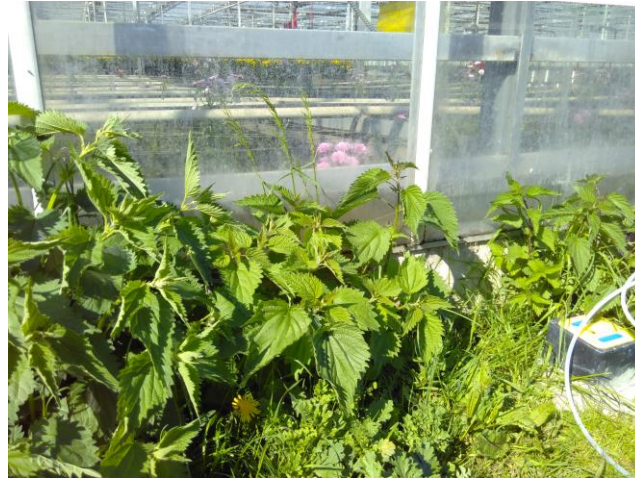
Inrichting meetnet bij grondgebonden teelt

Twee bedrijven: chrysant

Onderzoeksvraag bij substraat: zien we lekstromen terug in het grondwatersysteem buiten de kas?

- Grondwaterstand (continue meting);
- Nutriënten (4x);
- Chemische stoffen (gewasbeschermingsmiddelen, GBM) (2 of 3x).
